# Museo de Zaragoza

Tecnología ahorradora en Fontanería.

Tecnología ahorradora en Sistema de refrigeración.

## Resumen de la actuación

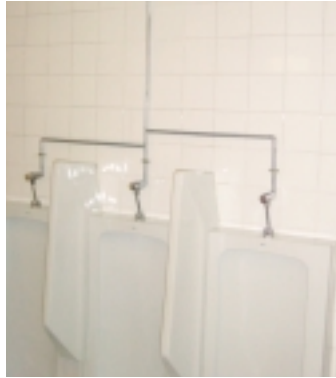
Actuaciones realizadas

El centro ha acometido la reforma del sistema de descarga de los urinarios, instalando unos sencillos grifos temporizados y eliminando la anterior cisterna (la cual disponía de un grifo de llenado continuo y un sistema de boya que descargaba su contenido cada vez que se llenaba).

Gracias a esta simple actuación, sólo se realiza una descarga de agua (de aproximadamente un litro) cada vez que se emplea el urinario. Los sistemas de descarga periódica, bien sean mecánicos como éste o electrónicos, generan un gasto de agua innecesario, pero, paradójicamente, en casos de máxima afluencia de público pueden resultar insuficientes, por lo que su ineficiencia es manifiesta.

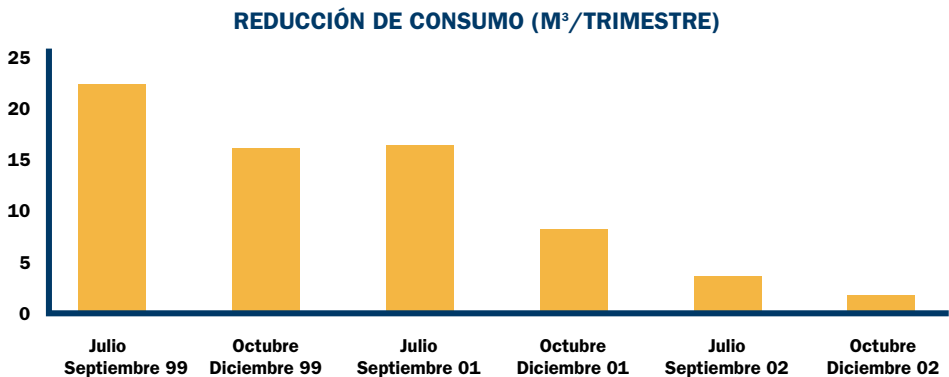
Como se puede comprobar en el gráfico adjunto, la disminución del gasto de agua a partir de la reforma realizada es notable, situándose el consumo actual medido entre los meses de junio y diciembre en un 21% de agua frente al mismo periodo del año anterior (lo que supone un ahorro de más de 1.300 euros trimestrales).
