Jardín particular en la Urbanización Las Abdulas

Resumen de la actuación

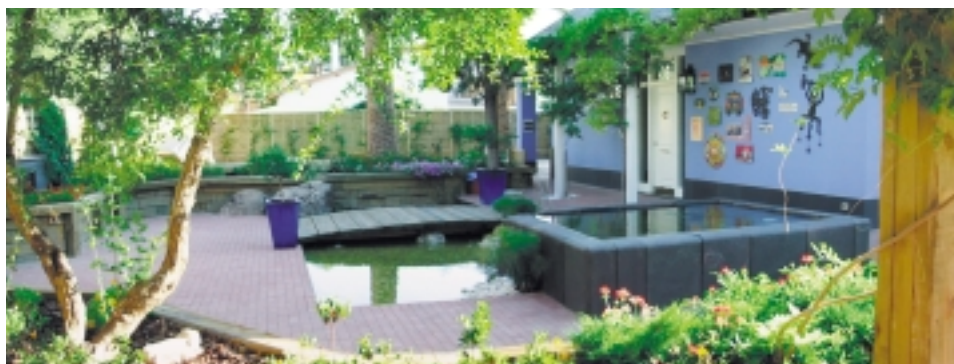
La vivienda se encuentra ubicada en una parcela de la Urbanización Las Abdulas, en Zaragoza, y cuenta con unos 700 m² destinados a zonas verdes.

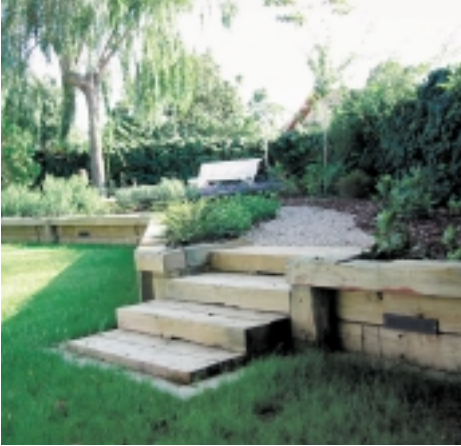
Resultado tras la reforma

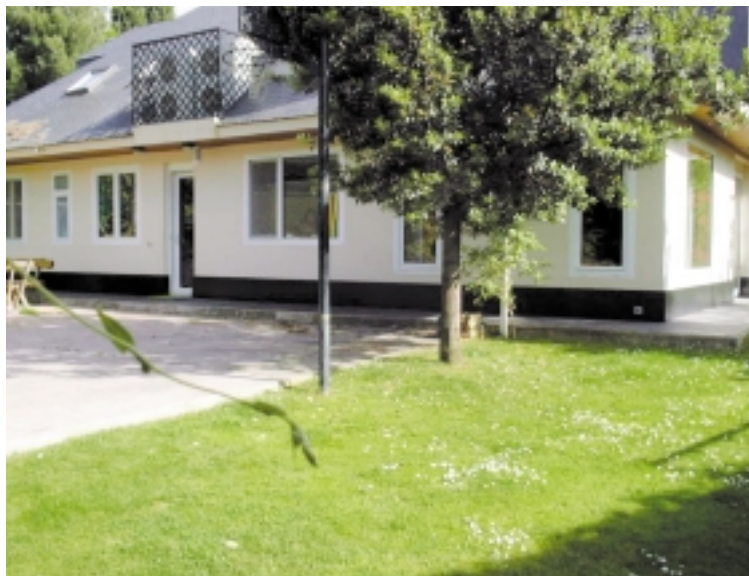
Estado inicial del jardín

Inicialmente, todo el espacio libre de edificación, salvo una pequeña piscina y la zona de la entrada, estaba cubierto por césped, por lo que se había creado un gran manto verde con elevados consumos de agua.

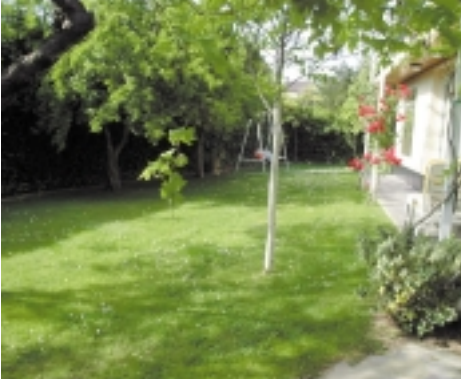
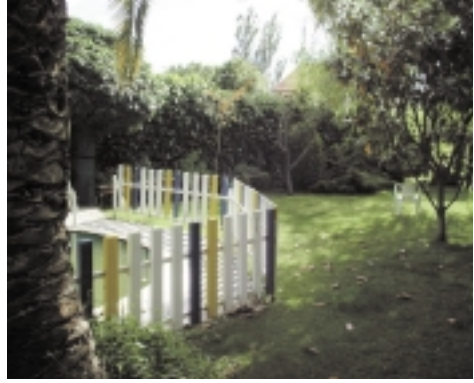
Estado inicial

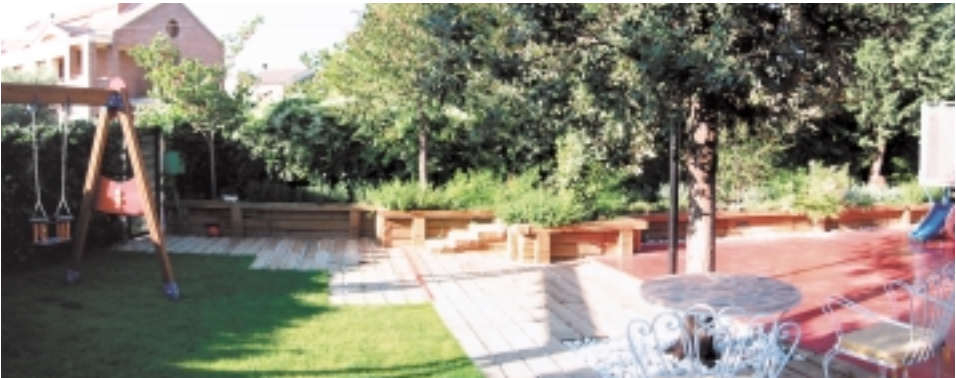
Resultado de la actuación: reducción de la zona de césped

Las acciones llevadas a cabo, que se podrían resumir en la reducción de la superficie de césped en más de un 50% y la instalación de un sistema de riego eficiente, se desarrollaron en las siguientes fases:
